VIKTIGT säkerhetsmeddelande till marknaden

Nebulisatoraerosolavlagring för
flödesgivarna Trilogy Evo, Trilogy Evo O2
och Trilogy EV300

30-SEPT-2024

Referens: Flödesgivare – Nebulisatoraerosolavlagring –
Trilogy Evo, Trilogy Evo O2 och Trilogy EV300
2024-CC-SRC-013

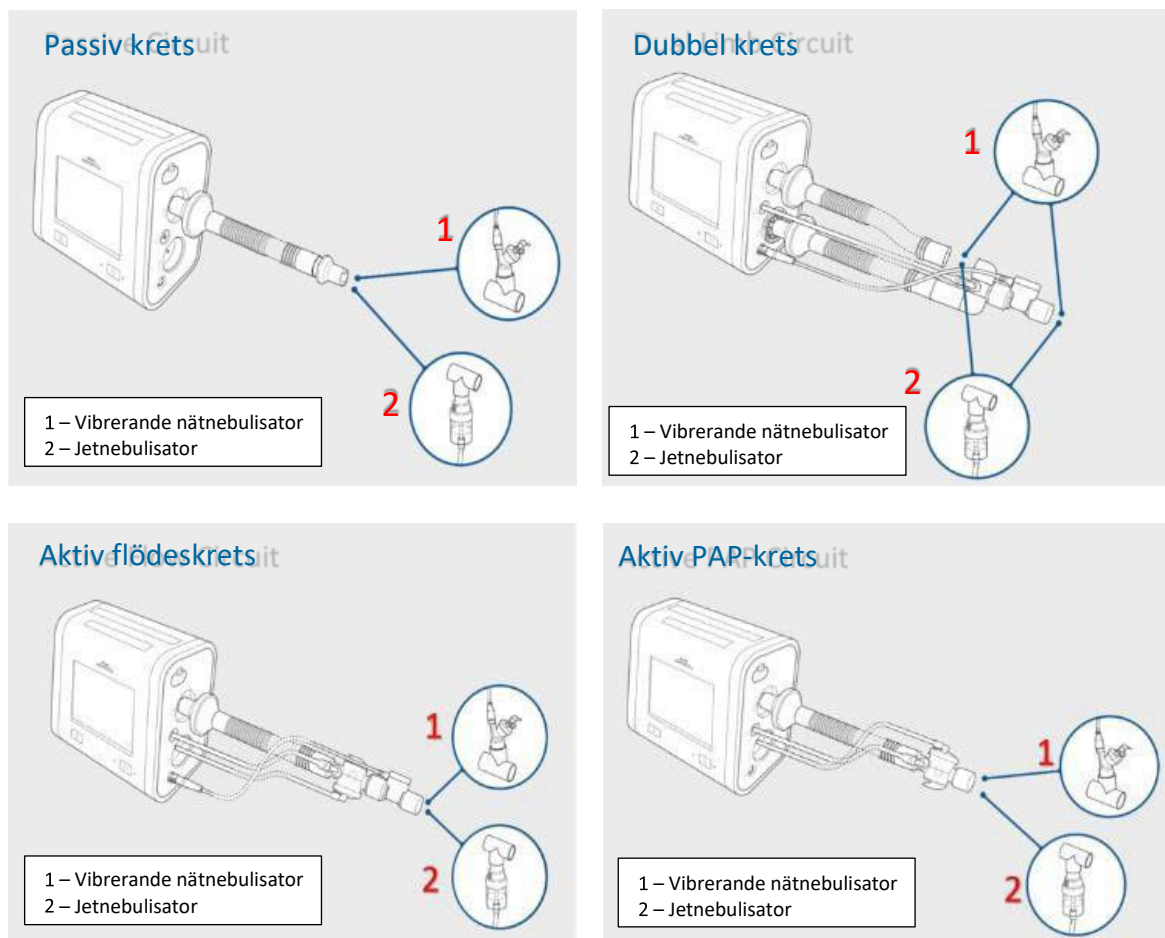
Bild 1: Godtagbar placering av integrerad nebulisator.

- När den integrerade nebulisatorn används med passiva kretsar för tidalvolym som är större än eller lika med 700 ml
- När den integrerade nebulisatorn är placerad på den torra sidan av den uppvärmda luftfuktaren
- När den integrerade nebulisatorn är placerad vid "inspirationsporten (till patient)" (enhetens utlopp)
- När den integrerade nebulisatorn är placerad på någon *annan plats än* de som anges i bilderna i avsnitt 4.

- Vid behandling med integrerad nebulisator:
 - Kretsen måste konfigureras enligt bilderna i **Bild 1** nedan
 - För ordinationer som behöver tidalvolym större än 700 ml med en passiv krets ska patienten övergå till alternativ krets (Aktiv PAP, Aktivt flöde eller Dubbel).
