**BREV TILL PATIENT/VÅRDGIVARE****Astral 100/150 – Brådskande säkerhetsmeddelande till marknaden – Ett internt komponentfel kan göra att ventilatorn oväntat avbryter behandlingen**

| Referens: | Astral-2026-FSN-01 |
| Berörd produkt: | Astral 100- och Astral 150-ventilatorer tillverkade före oktober 2024.<br>Information om serienummer finns under <b>Berörda ventilatorer</b> . |

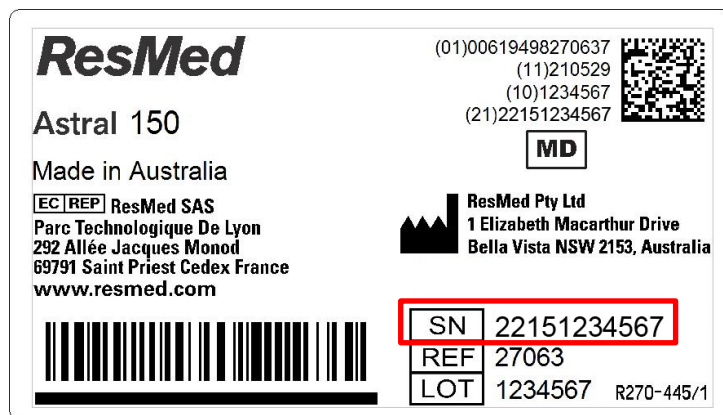
1. Leta reda på produktens serienummer på produktetiketten, placerad på Astral-ventilatorns undersida.
2. Produkter med serienummer **mindre än 22241890149** anses vara berörda.

På bilden nedan är serienumret 22151234567.

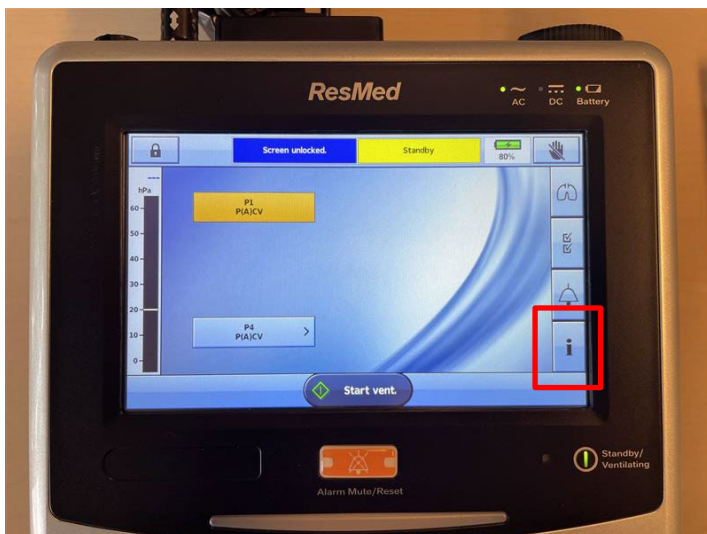
1. Gå till startskärmen och klicka på knappen för informationsmenyn "i".

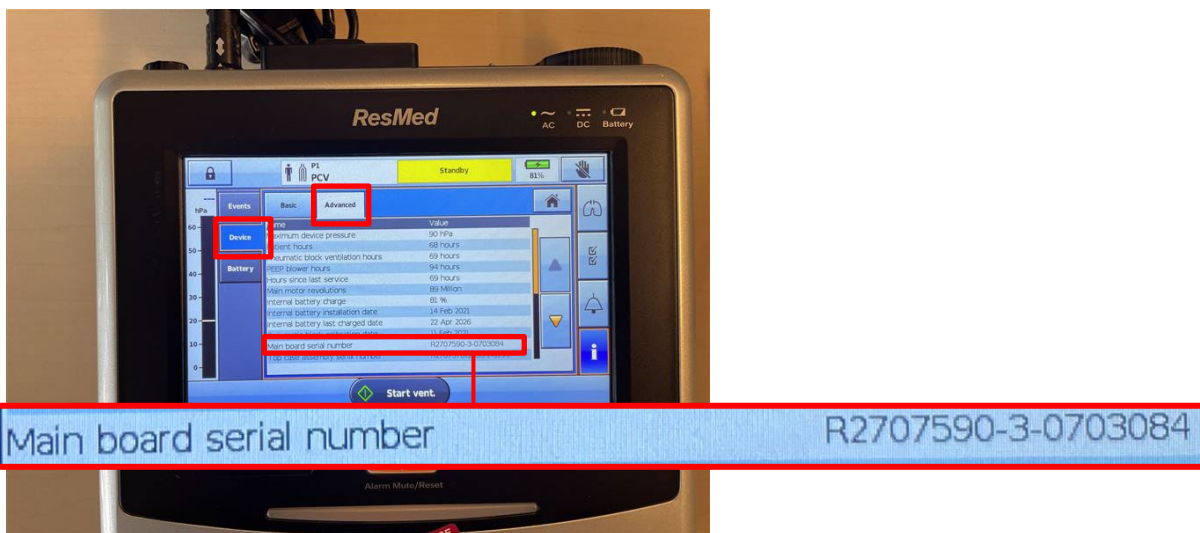
2. Navigera till "Apparat", "Avancerat" för att se serienumret på huvudkortet. På bilden nedan är serienumret R2707590-3-0703084. Siffrorna 2-8 är 2707590.

Om huvudkretskortet har bytts ut i en ventilator ska huvudkretskortets serienummer kontrolleras för att fastställa om det är påverkat.

| Produkttyp | Placering av serienummer | Kriterier för berörda produkter |
|---|---|---|
| Huvudkretskort | Ventilatorskärm | Tecknen 2-8 < 2707658 |
