VIKTIGT SÄKERHETSMEDDELANDE TILL MARKNADEN

Astral 100/150 – degraderad komponent kan leda till fel på larmet för totalt strömavbrott

Datum:	13 september 2023
Referens:	Astral-2023-FSN-01
SRN	AU-MF-000011753
Produkt som berörs:	Astral-ventilatorer som tillverkats mellan 2013 och 2019 Se listan med serienummer för Astral-ventilatorer, som tillhandahålls av ResMed

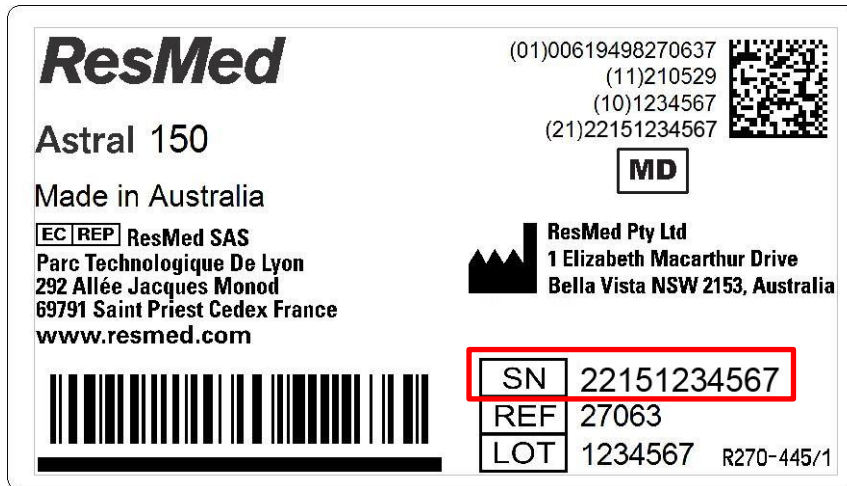
Etiketten på undersidan av Astral-ventilatorn innehåller ett serienummer (SN), där den tredje och fjärde siffran bildar tillverkningsåret. På bilden nedan visas till exempel serienumret 22151234567. Den tredje och fjärde siffran bildar numret 15, vilket innebär att apparaten tillverkades år 2015.
