## BRÅDSKANDE SÄKERHETSMEDDELANDE TILL MARKNADEN

### Astral 100/150 – Ett internt komponentfel kan göra att ventilatorn oväntat avbryter behandlingen

Referens: Astral-2026-FSN-01

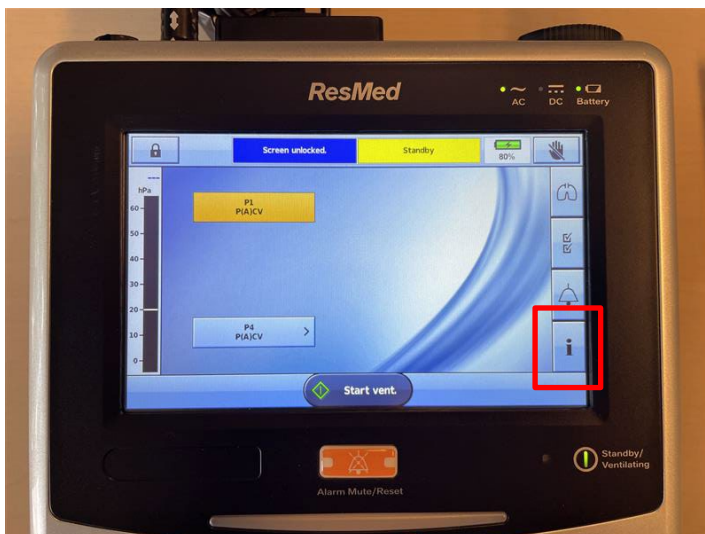
1. Gå till startskärmen och klicka på knappen för informationsmenyn "i".

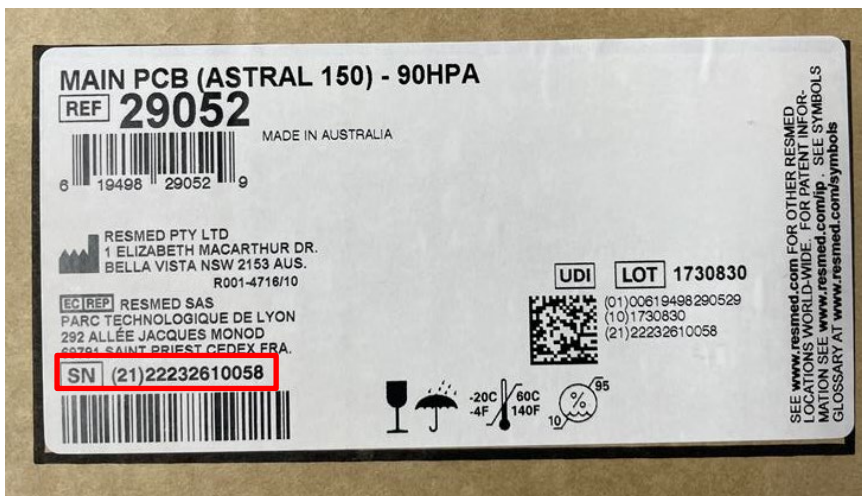
1. Leta reda på serienumret som finns tryckt på etiketten på reservdelslådan.
2. Reservdelar med serienummer **mindre än 22241978070** anses vara berörda.

på bilden nedan är serienumret 22232610058.
