**BRÅDSKANDE: FÄLTSÄKERHETSMEDDELANDE –  
MDS-26-06018**

**BD Connecta™ trevägskranar**

Typ av åtgärd: Rådgivande

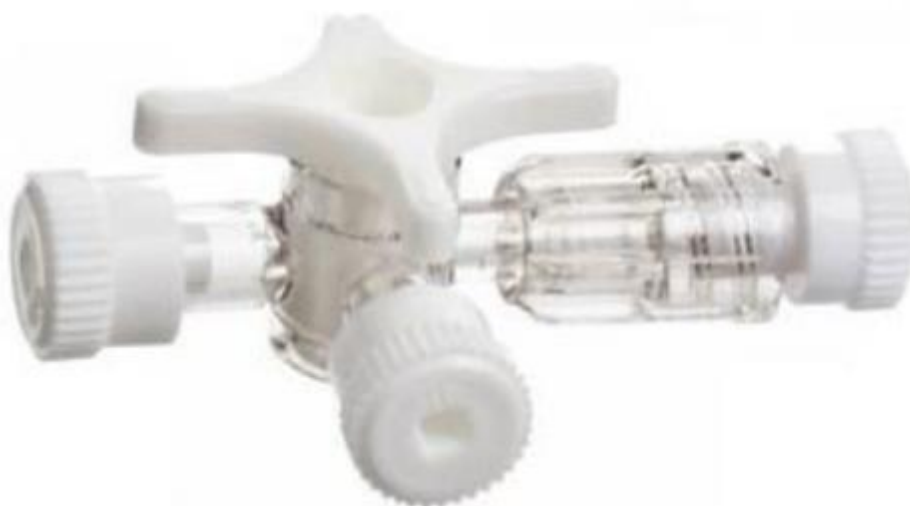
**Figur 1 BD Connecta™ Stopcock-anordning**

BD Connecta™ Stopcock är en trevägskran med två portar och en roterande spak för att styra vätskans riktning genom enheten. Se bilden nedan.

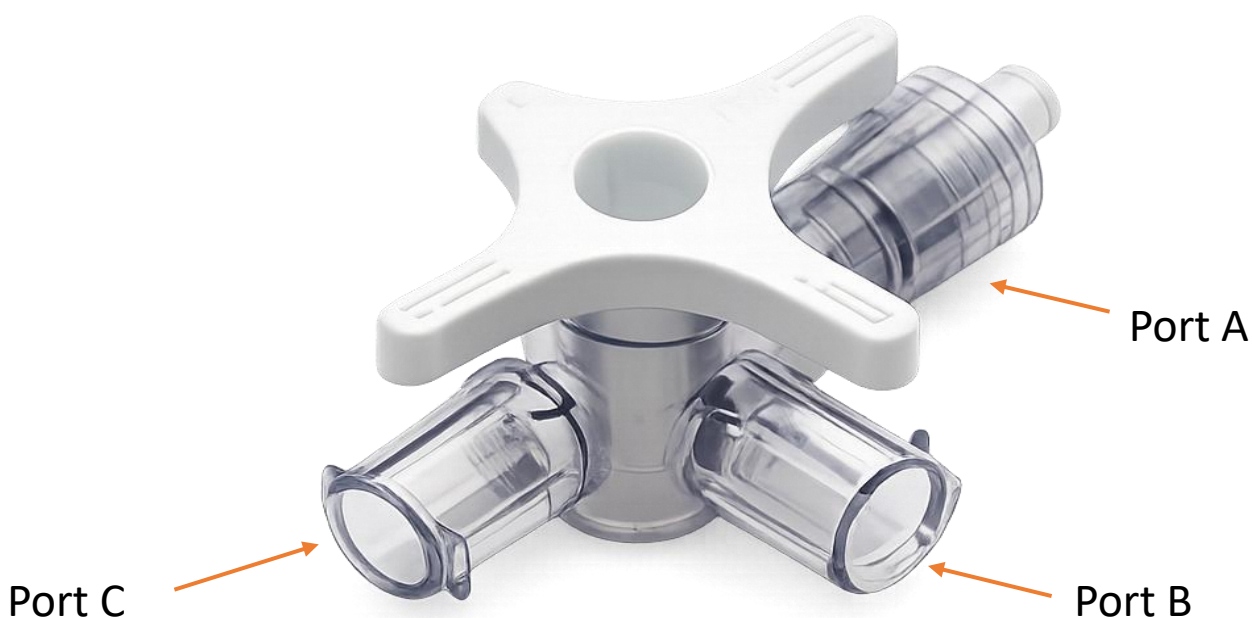
**Figur 2. BD Connecta™ trevägskransanordning**

Genom kundåterkoppling har BD identifierat ett observerat problem avseende funktionen hos port C på BD Connecta™ trevägskran (Figur 2) vid användning. Rapporter till BD visar att anslutning med sprutor tillverkade av polypropen med luer-lock kan leda till att kopplingen vid port C övergängas och fortsätter att rotera. Detta beteende har i vissa fall uppfattats av kliniska användare som att kopplingen är instabil.

BD:s tester har dock visat att en säker anslutning uppnås, och inget läckage har identifierats under kliniskt relevanta simulerade förhållanden kopplat till detta beteende. Vidare har tester bekräftat att fenomenet inte uppstår vid anslutning till sprutor av polykarbonat eller till IV-slanganslutningar.

Vid testning med sprutor av polypropen har det observerats att ett lägre vridmoment krävs för att passera sprutans gängor och därmed orsaka övergångning av anslutningen. Denna observation överensstämmer med den återkoppling som erhållits från användare.

Det varierande vridmomentet vid anslutning, samt den resulterande risken för överdragnings, kan leda till felaktig användning av produkten. Mot denna bakgrund utfärdar BD detta meddelande i syfte att förstärka viktiga användningsrekommendationer vid hantering av BD Connecta™ trevägskranar.

Även om BD:s tester visar att en säker anslutning kan uppnås vid port C, även vid fortsatt rotation (övergångning), kan det varierande vridmomentet och det taktila motståndet som krävs för port C – jämfört med övriga portar – leda till att användare felaktigt uppfattar att ytterligare åtgärder krävs. Detta kan i sin tur medföra onödig manipulation, ompositionering eller applicering av ytterligare kraft på anslutningen.

Under sådana förhållanden kan anslutningens integritet påverkas negativt, vilket kan resultera i avbrott eller fördröjning av behandlingen samt i vissa fall läckage vid anslutningspunkten. Dessa händelser kan i sin tur leda till underdosering av vätskor eller läkemedel.

- Se till att alla anslutningar är säkra före användning och kontrollera att injektionsportarna är stängda före och efter varje användning.
- När du använder produkten, undvik övergångning. Överdriven gängning kan skada produktens integritet.
- Användning av överdriven kraft vid anslutning kan överbelasta trevägskransportar, särskilt när smörjmedel, såsom fettemulsioner, finns.

**Obs: Det taktila motståndet mellan hankopplingen (luer) och BD Connecta™ trevägskran vid rotation indikerar att anslutningen är korrekt ansluten och säker.**

BD har startat ett projekt för att förbättra designen av Port C på BD Connecta™ Stopcock.
